STONEHENGE

RICOSTRUZIONE COSI' COME DOVEVA APPARIRE
NELLA SUA ULTIMA FASE, CIRCA 3100 ANNI FA.

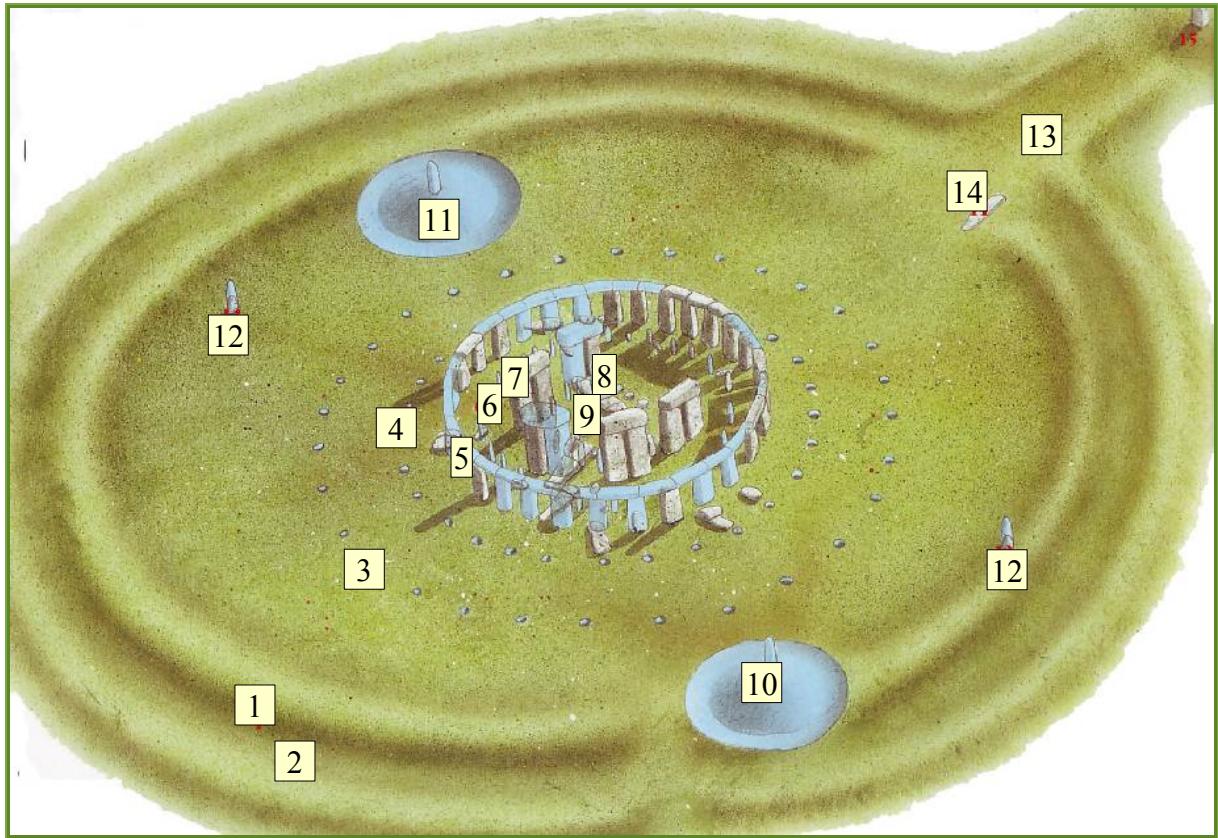
Le zone o le pietre colorate in azzurro sono quelle oggi scomparse o non più visibili.

Il tempio megalitico era circondato da

1. un argine circolare con fossato (2)

C'erano poi più cerchi interni, perimetri di buche e di pietre erette.

Dall'esterno verso l'interno c'erano:

3. le buche dette Y
4. le buche Z
5. il cerchio di pietre sarsen
6. il cerchio di pietre di arenaria azzurra
7. il ferro di cavallo di pietre sarsen
8. il ferro di cavallo in arenaria azzurra
9. la Pietra d'Altare
10. il tumulo settentrionale e quello meridionale (11) erano

fiancheggiati da altre pietre erette (12).

13. la Via sacra, il viale che conduce fuori dal perimetro, era delimitata dalla Pietra del Sacrificio (14) e dalla Pietra del Tallone (15).
